Traitement du bassin versant et du kori¹ de Youri / Quels enseignements 5 ans après la réalisation des aménagements

16 septembre 2012 / Rédaction équipe technique RECA

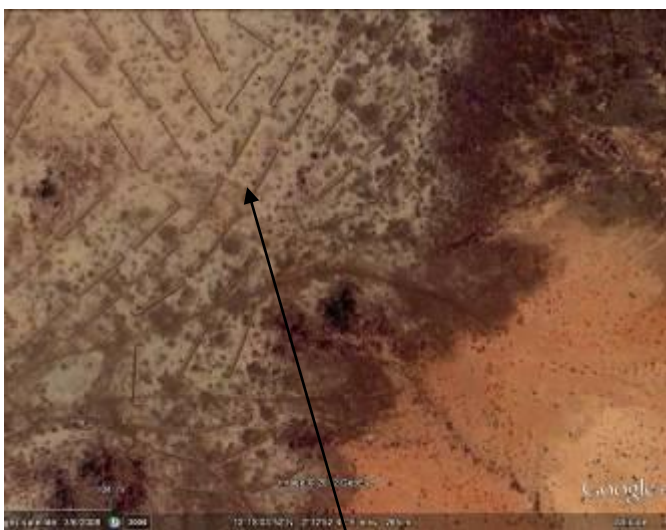
Image n°2 : banquettes sur plateau

Les banquettes sont des ouvrages antiérosifs qui servent à freiner les eaux de ruissellement, à favoriser leur infiltration et à retenir la terre érodée. Il s'agit d'ouvrages présentant un bourrelet caractéristique non franchissable par l'eau avec deux ailes et un fossé. Ces banquettes font 80 m de long. Le fossé derrière le bourrelet a 30 cm de profondeur et 50 cm de large. On en compte en moyenne 6 par ha.

- Les plateaux de Youri sont dans l'ensemble plats avec une pente très faible. Les banquettes arrivent bien à retenir l'eau.

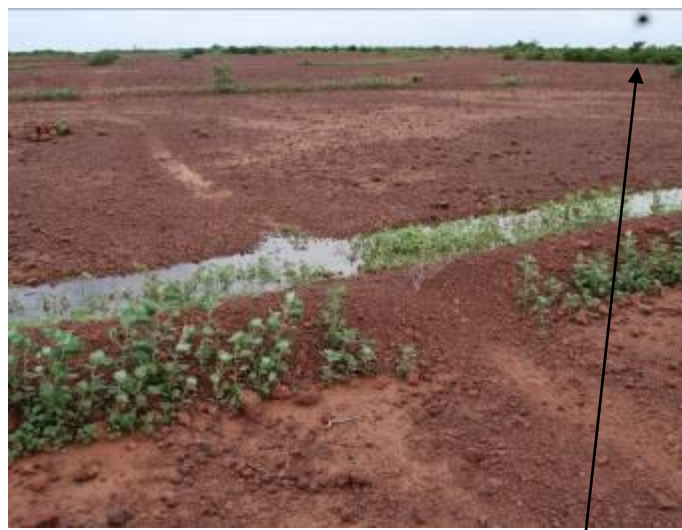
Photo n°1 : le plateau partie érodée, au fond des zones de végétation (combrétacées)

Ils ne représentent qu'une petite partie de la surface du bassin versant. Certaines parties portent une végétation naturelle de combrétacées tandis que d'autres sont dénudées, avec un sol induré.

Certaines banquettes ont été faites sur les glacis couverts de latérites et sans végétation naturelle (photo n°1). En l'absence de sol et en présence de roches il est impossible de faire autre chose qu'une banquette.

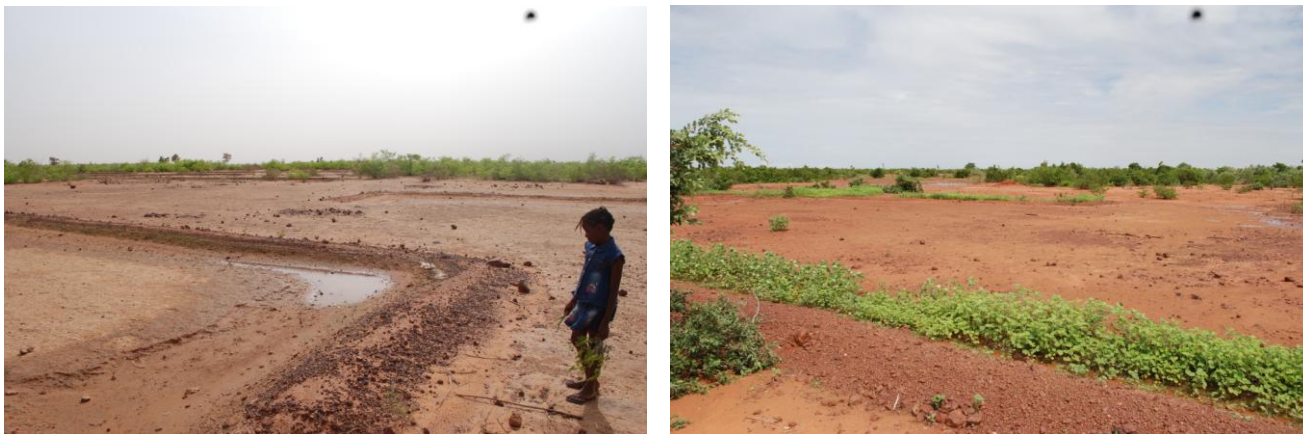
D'autres banquettes ont été faites sur des parties différentes avec un sol plus profond (photo 2 et 3). Ces parties ont sans doute été boisées mais la végétation a disparu. Elle se maintient dans d'autres parties mais qui n'ont pas été aménagées avec les banquettes. Il semble cependant que la végétation naturelle a du mal à se régénérer dans ces zones. Les combrétacées restent chétives et peu nombreuses. Après 5 ans, les banquettes n'ont toujours pas permis une régénération de cette végétation naturelle, ce qui pourrait indiquer que ce n'est pas seulement un problème d'eau, les banquettes jouant parfaitement le rôle de réservoir même si la saison est peu pluvieuse.

Photo 2 et 3 – Banquettes en 2012 sur des parties du plateau avec un sol plus profond, entourées de zones de végétation naturelle

- Pour favoriser la plantation d'arbres / arbustes dans ces zones il aurait été intéressant d'essayer **la technique du zaï** (ou tassa au Niger). Cette technique permet de placer les plants dans de meilleures conditions pour démarrer.
- Comme cela a été pratiqué à moins de 20 km à vol d'oiseau de Youri, sur le plateau d'Ounoufa² par le PLCE (photos 4 et 5), il aurait été intéressant de **semmer des plantes fourragères (des herbes)**.

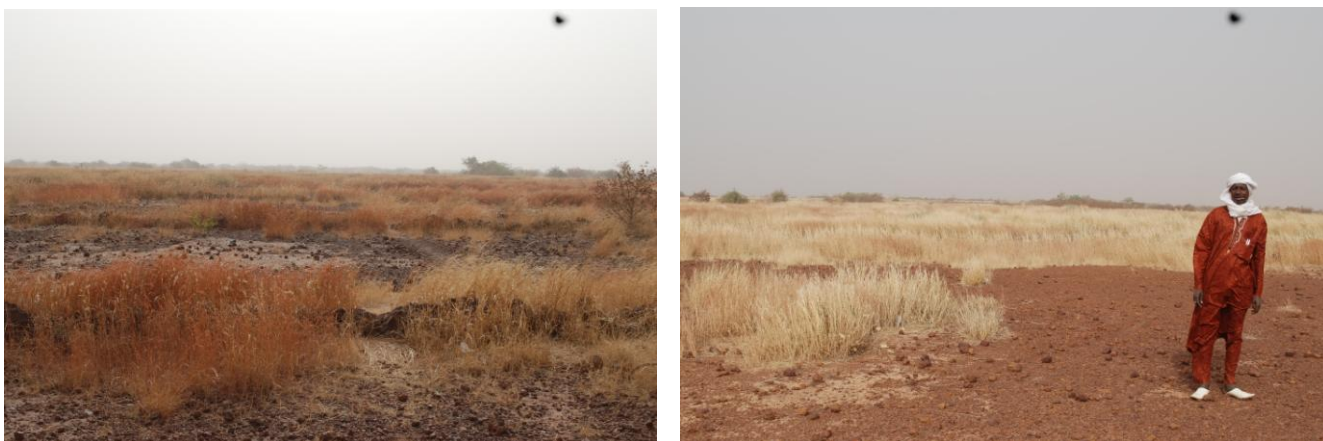
Photo 4 et 5, le plateau d'Ounoufa après 5 ans de mise en défens, une couverture herbacée importante (décembre 2011).

Ces semis sont une bonne option de « récupération » des terres qui deviennent productives. Une protection est indispensable les premières années, puis une gestion raisonnée. Sur des terres de parcours des animaux, l'ensemencement ne peut se faire sur toute la surface en même temps mais progressivement pour laisser des zones accessibles aux animaux. Tout cela se prépare avec les populations.

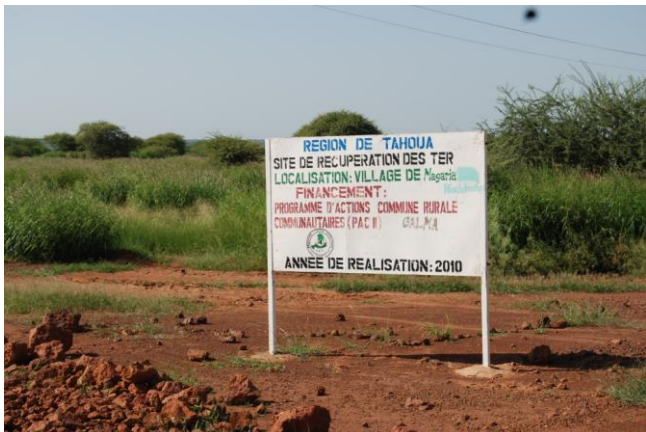
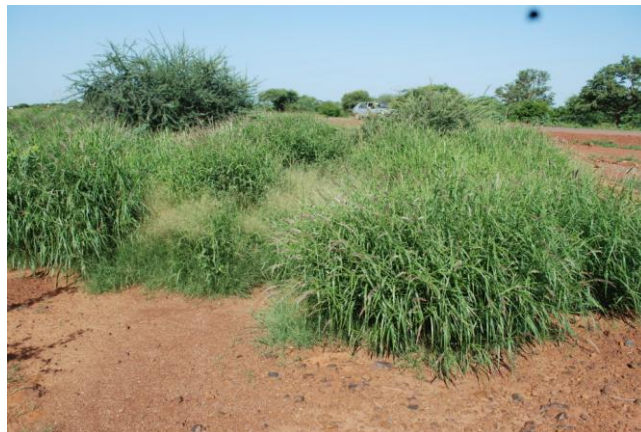
Un autre exemple très réussi de « récupération de terre » sur plateau, après le barrage de Galmi dans la région de Tahoua (réalisation du PAC2) : production de plantes fourragères sur demi-lunes.

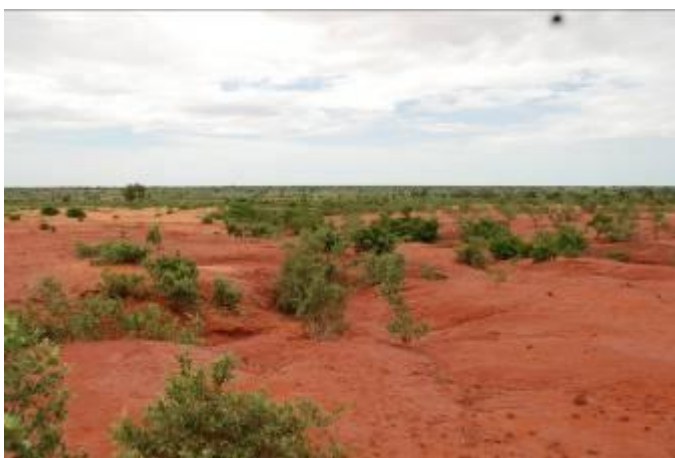
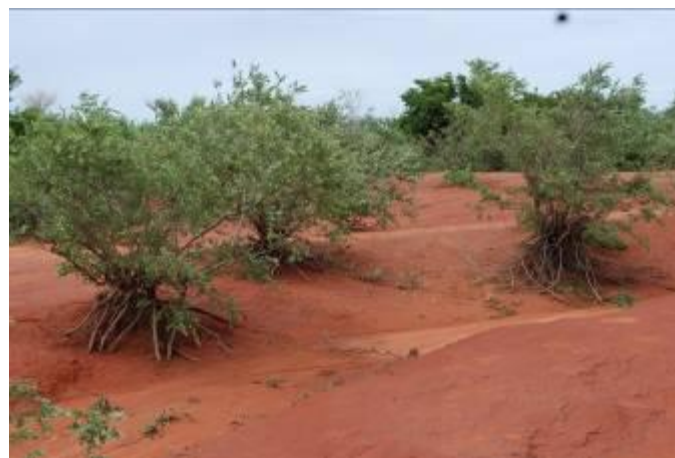
Elles représentent une superficie importante du bassin versant. Le sol est nu même en fin de saison des pluies. L'eau s'écoule sur cette surface à grande vitesse, par des dizaines de ravines, et entraîne des quantités phénoménales de terre. Certainement **la partie la plus difficile à aménager** et la surface qui envoie le plus de terre dans le kori. L'enjeu est double : freiner les eaux de ruissellement pour empêcher l'érosion du sol et protéger les champs en contrebas.

La photo ci-dessus à gauche est prise du bord du plateau en direction du kori et montre la nature de cette surface. A chaque pluie l'eau coule sur la terre compacte et se précipite dans les multiples ravines. La photo de droite permet de se rendre compte de la pente. Les racines apparentes des buissons donnent une idée de la perte de sol, de 30 à 60 cm... en combien d'années ?

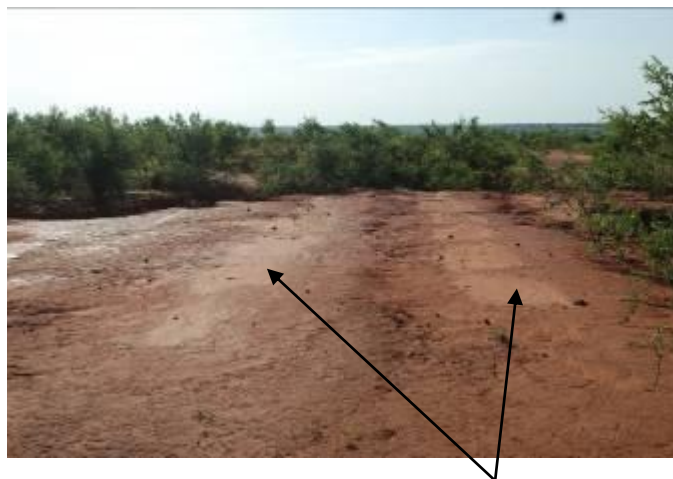
Les tranchées forestières, généralement exécutées sur des fortes pentes, comprennent une fosse rectangulaire de 3 m de long et 60 cm de profondeur et une « plateforme » centrale de 30 cm de haut confectionnée avec la terre de la fosse et destinée à recevoir le jeune plant. Les fosses servent de bassins de captage et d'infiltration de l'eau de ruissellement et peuvent stocker environ 1,4 m³ d'eau de ruissellement. Elles sont disposées perpendiculairement à la pente (aux eaux de ruissellement) suivant des courbes de niveau. Les fosses sont distantes de 2 m sur la ligne et de 5 m entre les lignes, disposées en quinconce pour capter le maximum d'eau de ruissellement. La densité à l'ha est de 333 fosses.

Sur la photo satellite de juin 2008, les tranchées sont visibles en pointillés.

Septembre 2012, il est difficile de les voir. On devine l'emplacement des trous (zones claires)

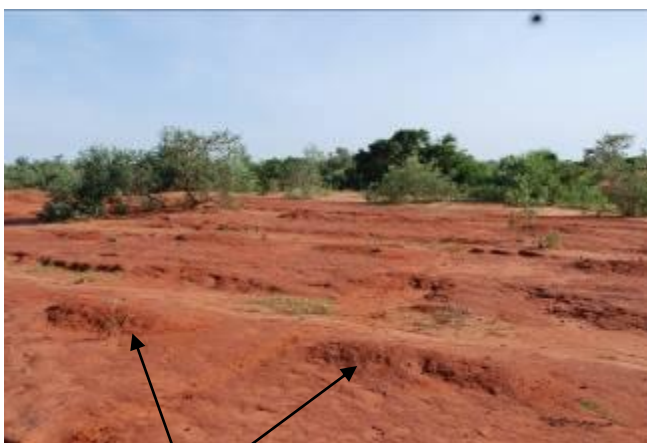
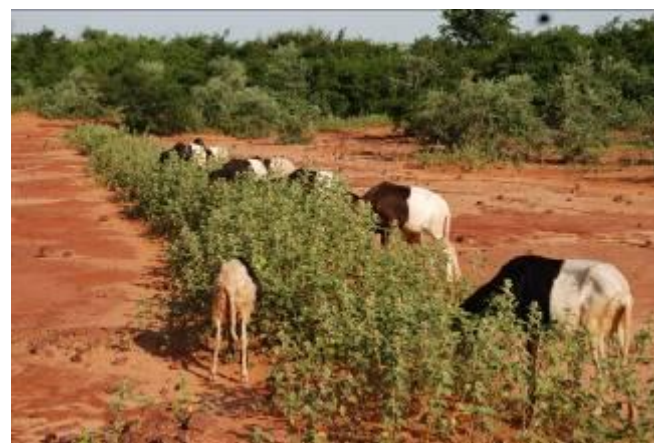
A gauche, les tranchées forestières étaient à cet endroit. On devine le bourrelet réalisé avec la terre qui été retirée de la fosse et mise en tas sur le côté. La fosse est remplie de terre. A droite, le *Sida cordifolia* a pu s'implanter sur certains bourrelets, là où la pente était moins forte et où un peu de terre s'est maintenu.

Cette végétation fournit l'alimentation des moutons. C'est d'ailleurs la seule herbe disponible et qui pousse sur cette zone de pente.

C'est donc le tas de terre posé à côté de la tranchée qui a pu permettre une « végétalisation » d'une partie de la surface, sur les zones où la pente n'était pas trop forte et où l'eau n'a pas tout emporté. Chaque tranchée a été plantée avec un gommier mais les rares survivants ne dépassent pas 20 cm. Pour les tranchées, la plantation a également été un échec.

Les tranchées devaient être faites suivant les courbes de niveau. Cela ne semble cependant pas être le cas. Les tranchées sont en ligne droite, perpendiculaire à la pente la plus forte, mais le terrain peut présenter plusieurs pentes. Cette absence de prise en compte des courbes de niveau a sûrement été néfaste pour l'efficacité des aménagements.

Il faudrait voir si des obstacles plus continus peuvent être plus efficaces : cordons pierreux ensemencés avec des graminées ou autres végétaux herbacés. Ces plantations d'herbes en ligne et courbes de niveau peuvent renforcer le dispositif de tranchées. Ces plantations auraient au moins deux ans pour s'installer, plus si un entretien des tranchées forestières est réalisé pendant 5 ans comme c'est préconisé (manuel CILSS PRECONS, 1989).

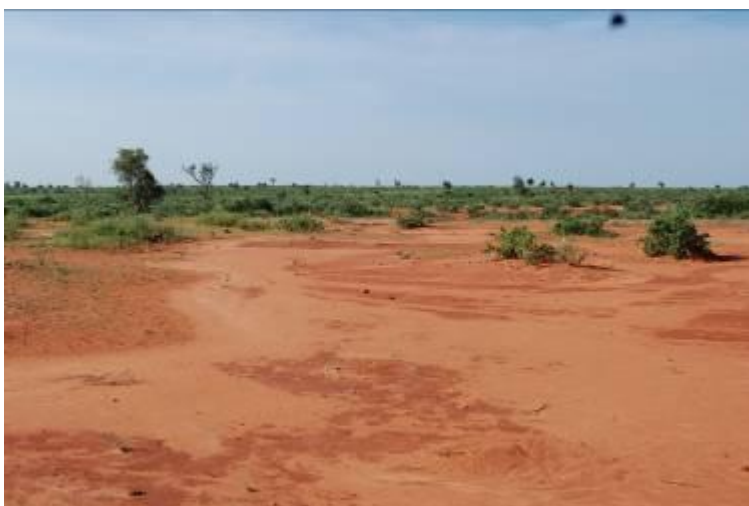
Ce terrain est situé en bas de la zone de pente (image n°1). En 2007, cette parcelle était un champ de mil et donc n'avait pas été aménagée avec des tranchées forestières, créant un espace entre les zones traitées favorable au passage de l'eau.

En 2012, cette parcelle est abandonnée car le sol est parti et elle est devenue inculte. Il existe plusieurs parcelles dans le même cas, toutes situées à la limite des zones érodées et dégradées. Les pertes de terrain cultivable sont donc **significatives en 4 ans**.

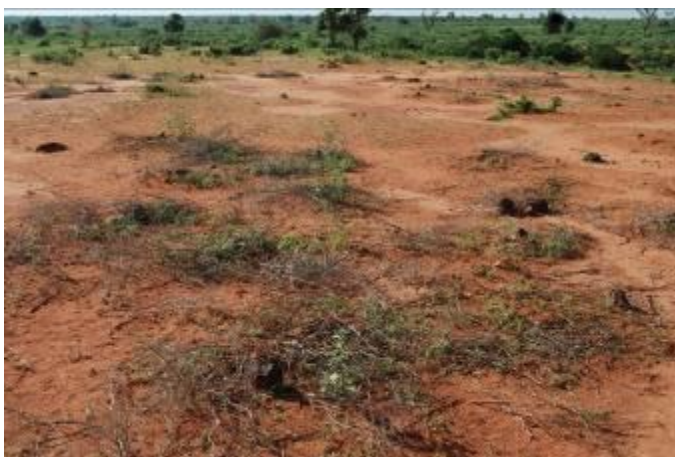
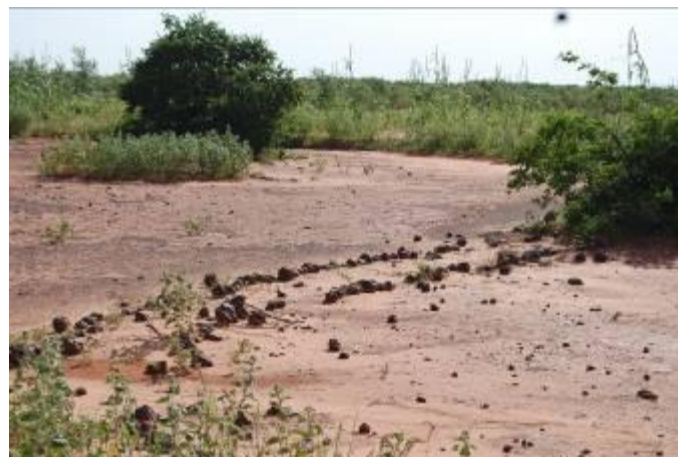
Ci-dessus à gauche, un paysan a placé des branches sur le sol avec des cailloux pour tenir les branches. A droite, des lignes de cailloux sont placées pour freiner l'eau mais ne constituent pas un

cordon pierreux dans les règles de l'art (au minimum trois lignes de pierres). Ces moyens semblent dérisoires face à la force de dégradation de l'eau et, malgré ces tentatives, les champs ont été perdus. Les champs suivants sont menacés à leur tour.

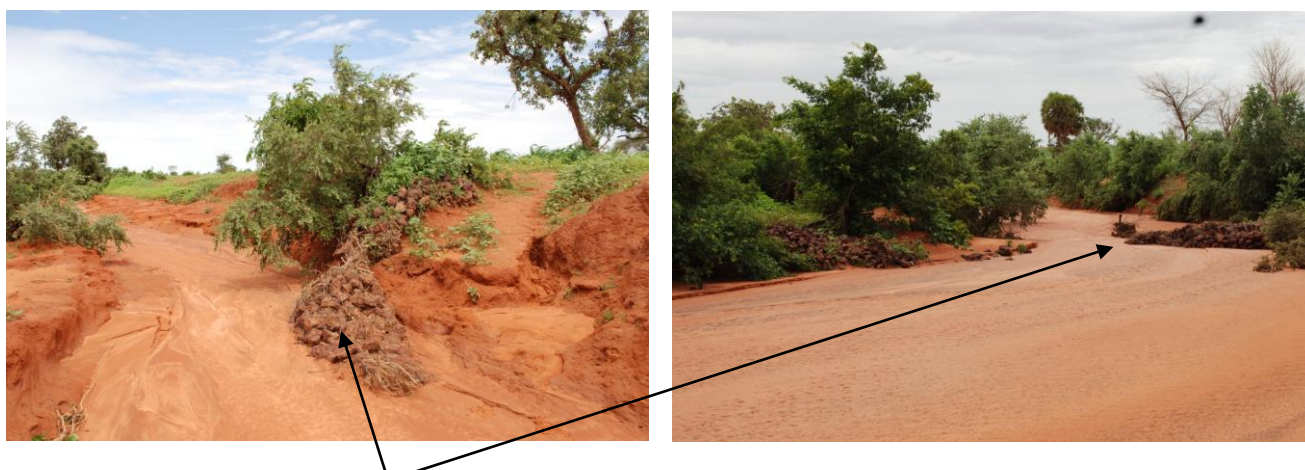
Le dimensionnement de ces ouvrages n'était pas adapté à la pente et aux volumes tant des eaux de ruissellement que des eaux du kori. Ils ont tous été balayés la première saison.

Les gabions ont été désintégrés. Il faut dire que leur nombre était insuffisant et les distances entre deux gabions 20 fois trop longues. Quant aux seuils de pierres sèches, leurs emplacements ne sont même plus visibles.
